DORBUD		Zdzisław Kaptun Dzierżonów, ul. Modrzewiowa 34 tel. (074) 832 19 36	NR RYS.: 1A
TEMAT : PROJEKT REMONTU ELEWACJI KOŚCIOŁA POD WEZWANIEM MARYI MATKI KOŚCIOŁA W DZIERŻONOWIE			SKALA: 1:200
obiekt: Kościół p.w. Maryi Matki Kościoła w Dzierżonowie adres: Ul Świdnicka 20 58-200 Dzierżonów inwestor: Parafia Rzymsko-Katolicka p.w. Maryi Matki Kościoła w Dzierżonowie adres: Ul Świdnicka 20 58-200 Dzierżonów			
RYSUNEK : ELEWACJA FRONTOWA			
ZESPÓŁ PROJEKTOWY W SKŁADZIE			
	SPECJALNOŚĆ	IMIĘ I NAZWISKO	nr upraw. nr ewiden. data podpis
PROJEKTANT	ARCH.	Daniel Olszewski	02/03/DOIA DS-0964 23.08.2022
PROJEKTANT	KONST.	Zdzisław Kaptun	245/01/DUW 005/B0/1864/01 23.08.2022

TEMAT : PROJEKT REMONTU ELEWACJI KOŚCIOŁA POD WEZWANIEM
MARYI MATKI KOŚCIOŁA W DZIERŻONIOWIE

ELEWACJA BOCZNA

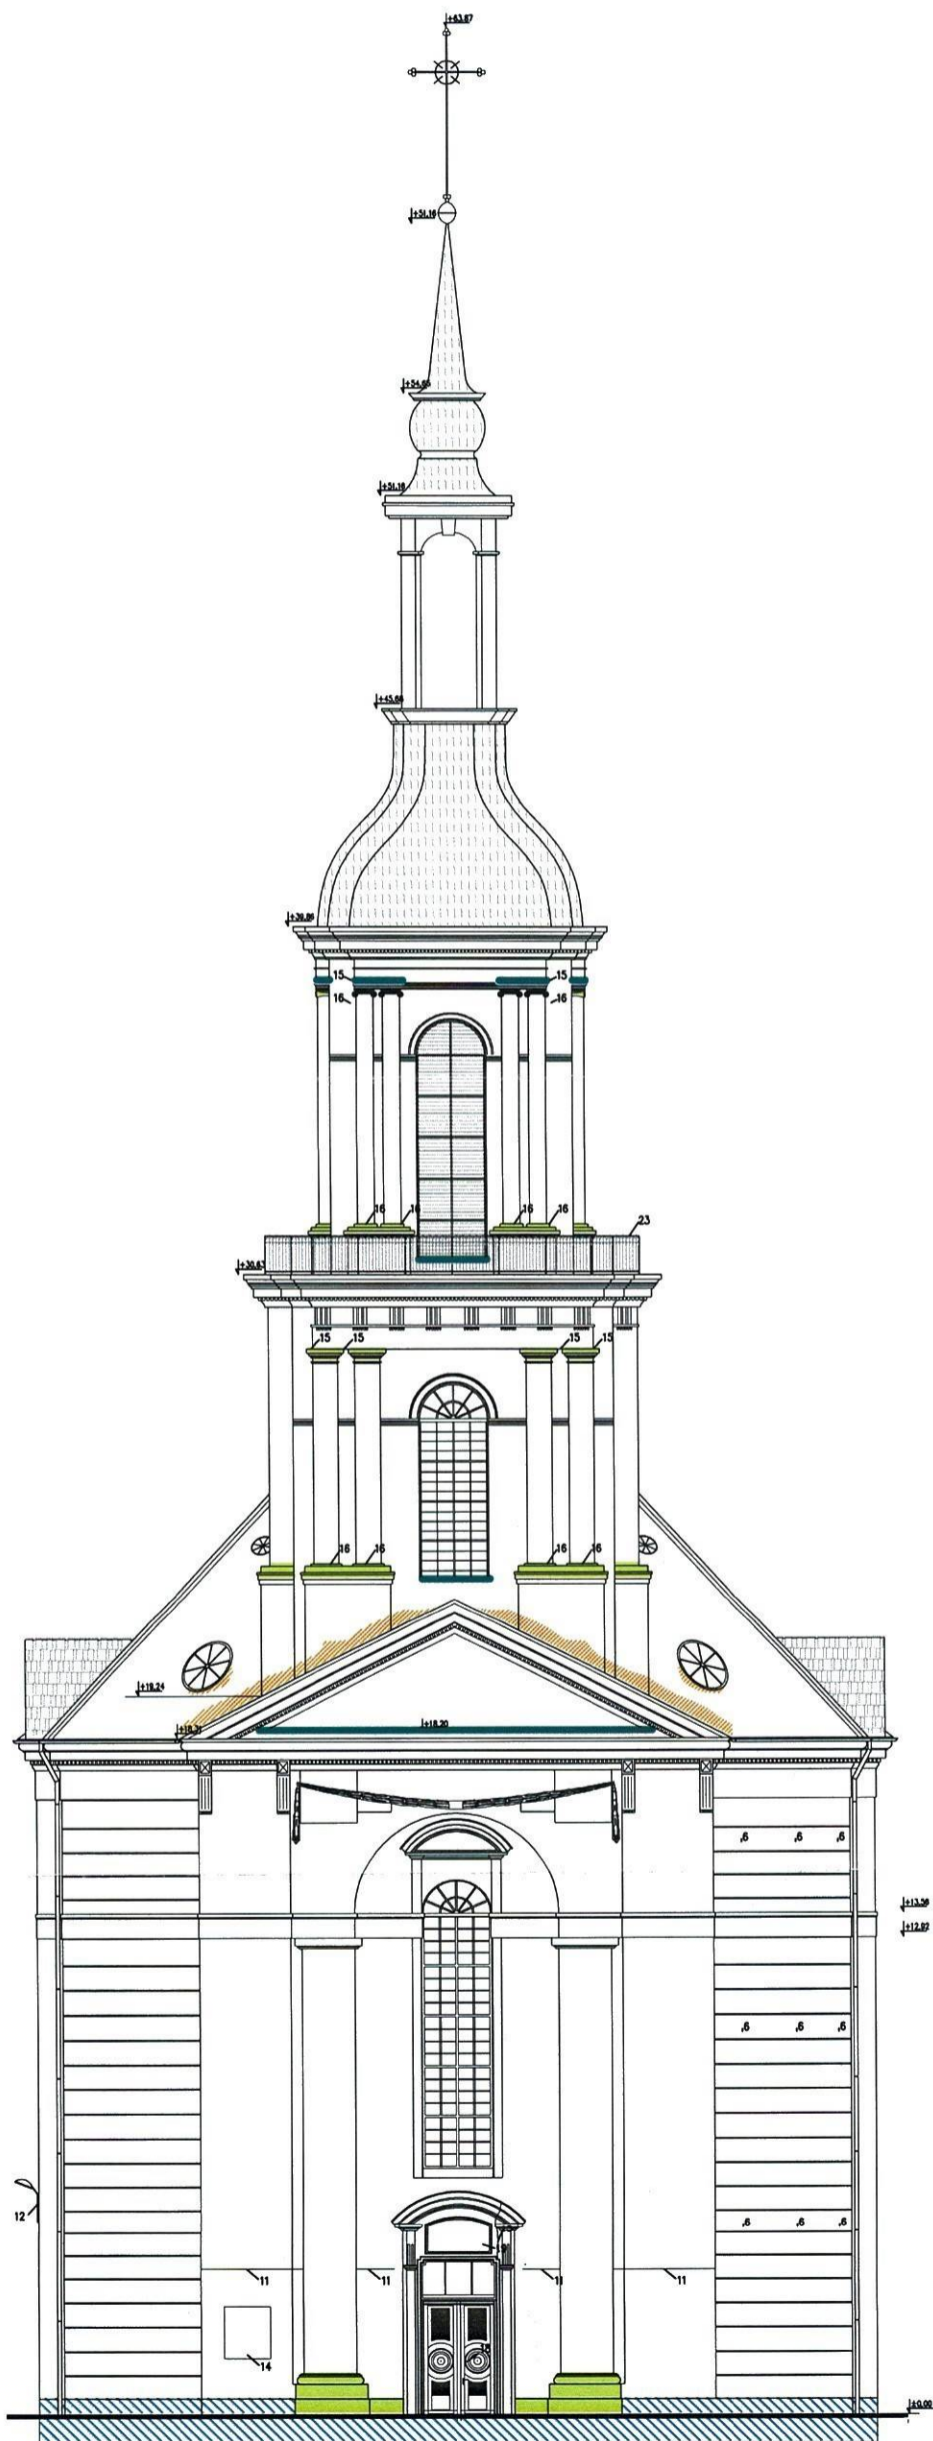
- 1-grzybki ceramiczne po przyłączy energetycznym napowietrznym
- usunąć otwory montażowe zatynkować
- 2-napowietrzny przewód przyłącza energetycznego
- 3-przewód energetyczny w rurze osłonowej stalowej do zabudowania

- 4-skrzynka przyłącza energetycznego
- 5-uszkodzony gzyms - uzupełnić zgodnie z fakturą
- 6-hak - usunąć otwór montażowy zatynkować
- 7-słupek stalowy ogrodzenia - usunąć

- 8-przyłącze energetyczne
- 9-roszeta instalacji elektrycznej nadtynkowej
- 10-skrzynka elektryczna
- 11-przewód instalacji elektrycznej nad tynkowej do usunięcia

- 12-lampa do usunięcia
- 13-rysy gr 2mm w tynku do zaspoinowania
- 14-tablica ogłoszeń
- 15-ptaśie gniazda - usunąć i oczyścić, miejsca zabezpieczyć osłonami przeciw ptakom

- 16-elewacja zabrudzona ptasimi odchodami - do oczyszczenia
- 17-instalacja odgromowa
- 18-nowe drzwi drewniane wymienić na nowe wg rysunku drzwi oryginalnych

- 19-płyta marmurowa zabrudzona - do oczyszczenia
- 21-miejsce szczególnego zawilgocenia ściany zewnętrznej wykonać izolację przeciw wilgociową typu ciężkiego

- 22-kraty z siatkami usunąć. Okna witrażowe zabezpieczyć szybą bezpieczną klejoną w ramie stalowej
- 23-balustrada do oczyszczenia i zabezpieczenia powierzchniowego powłokami malarskimi w kolorze

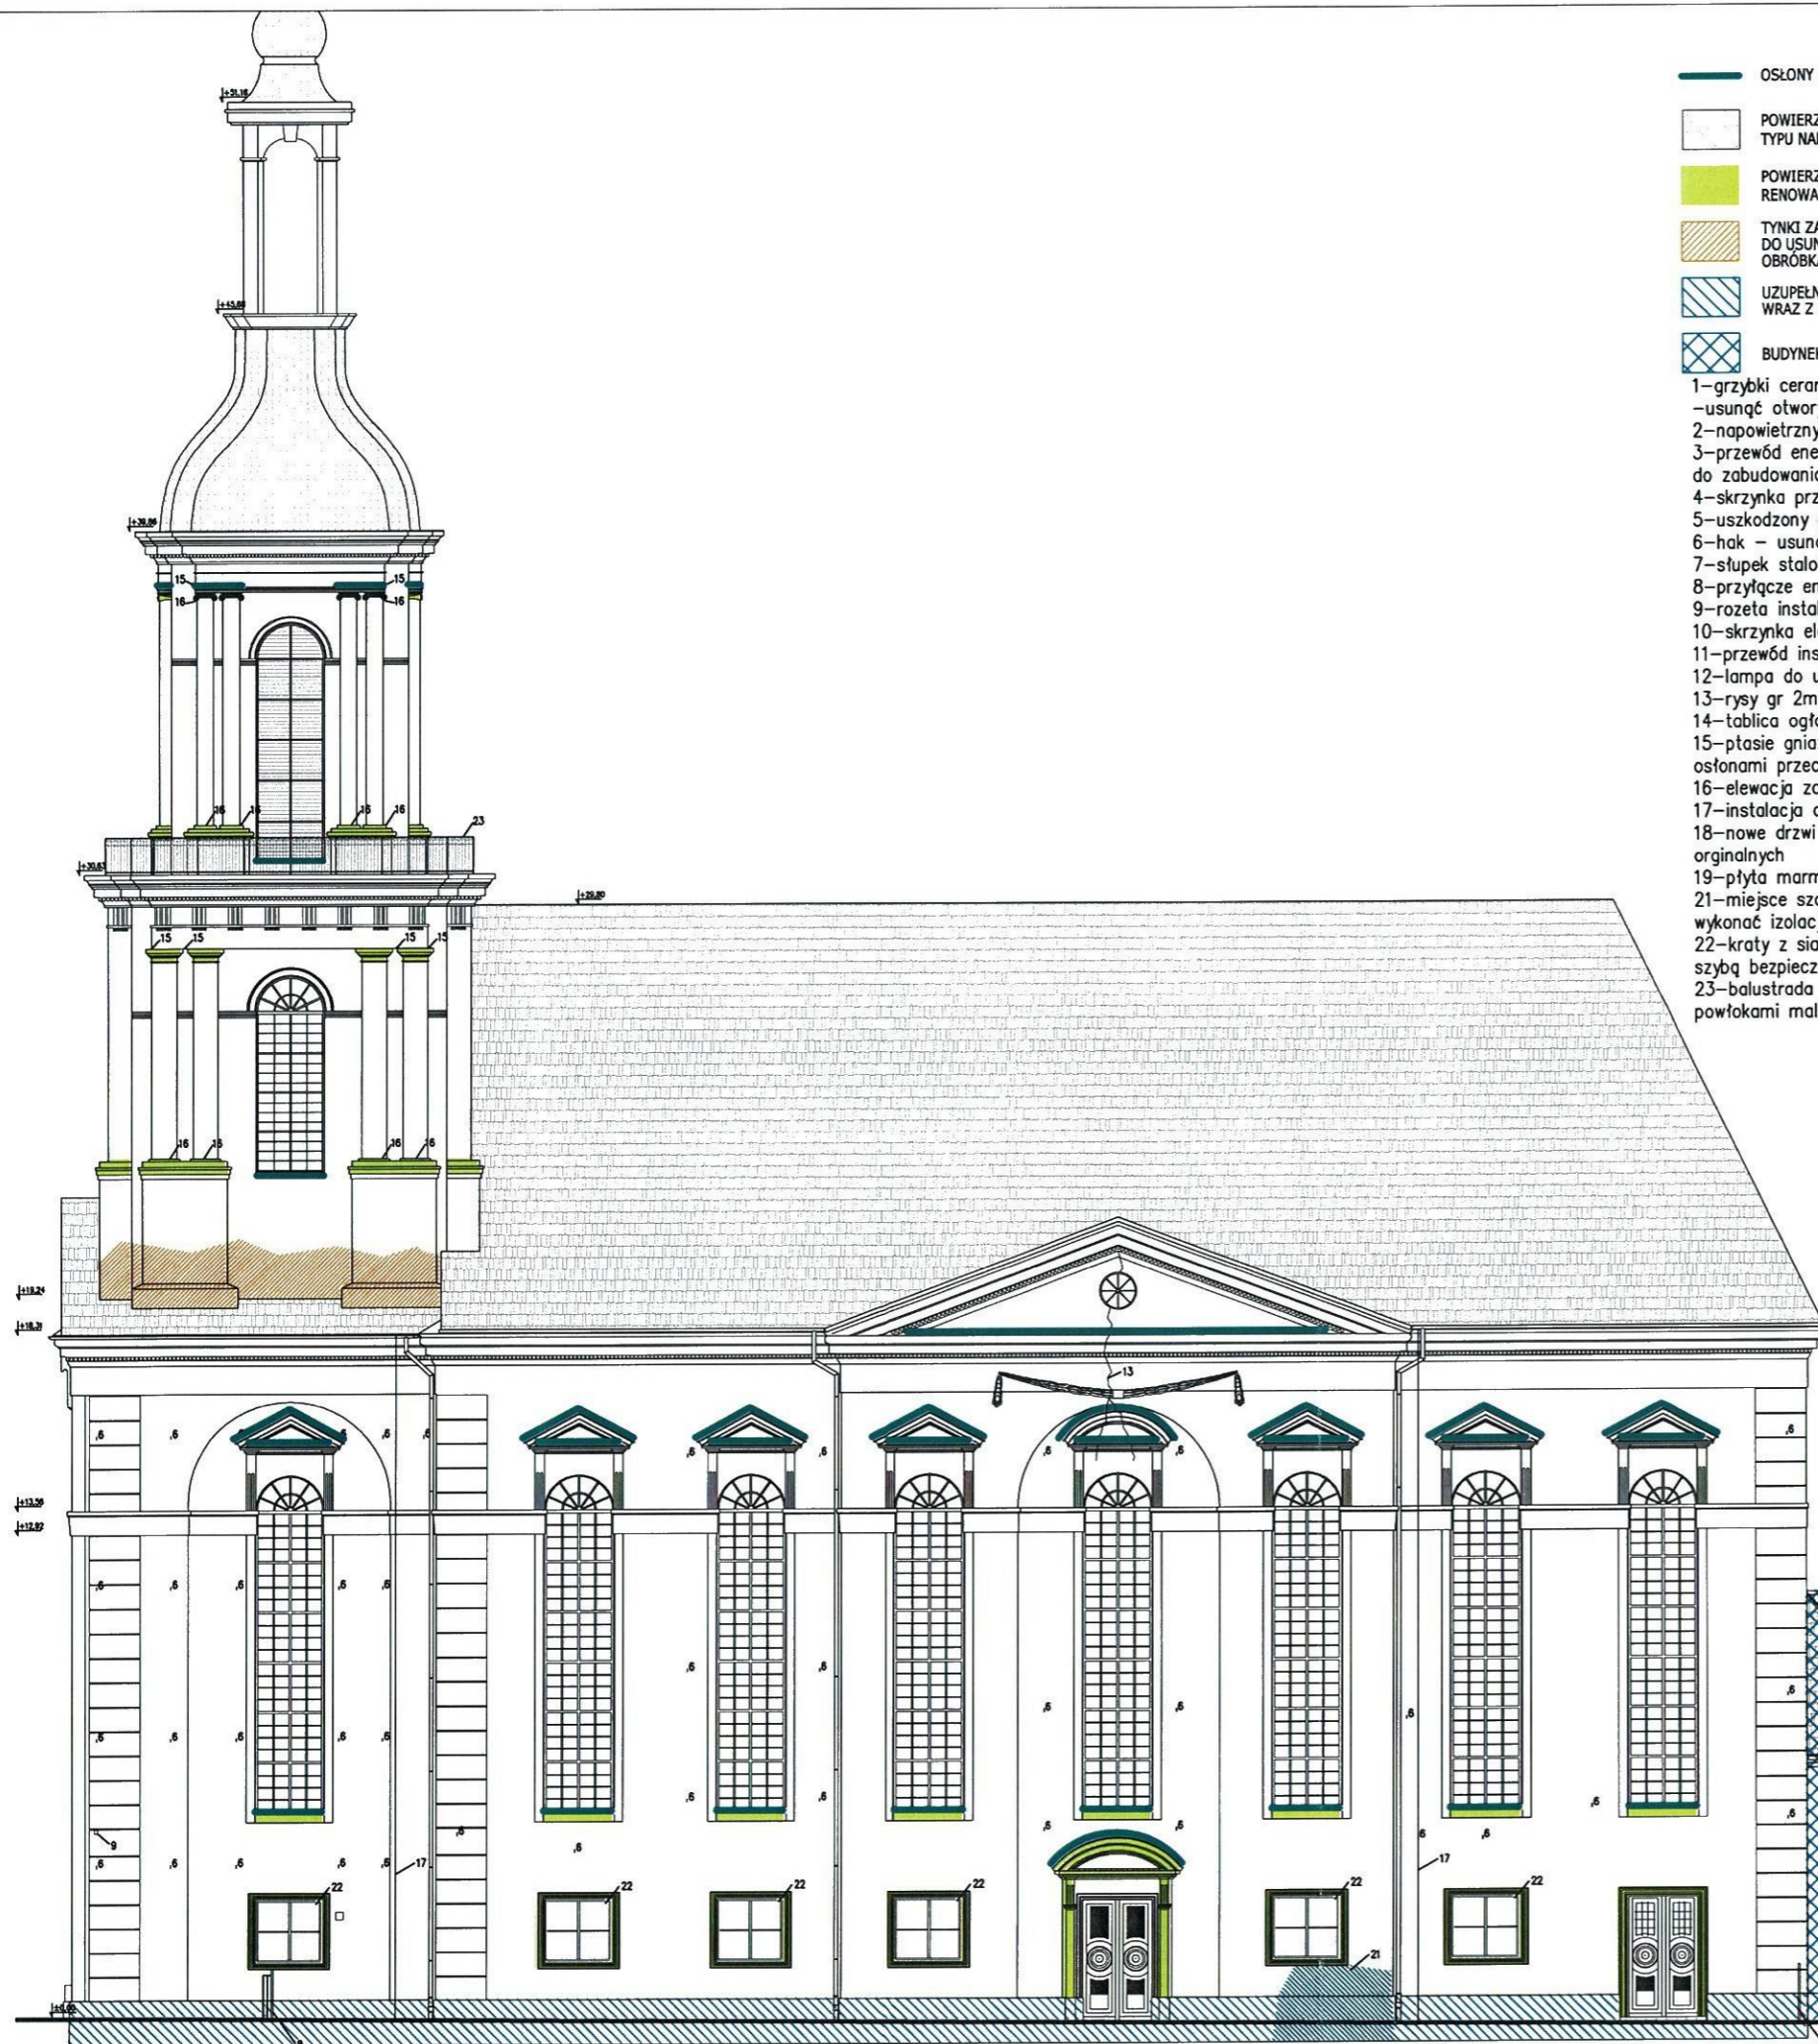
- 1-grzybki ceramiczne po przyłączu energetycznym napowietrznym –usunąć otwory montażowe zatynkować
- 2-napowietrzny przewód przyłącza energetycznego
- 3-przewód energetyczny w rurze osłonowej stalowej do zabudowania

- 4-skrzynka przyłącza energetycznego
- 5-uszkodzony gzyms – uzupełnić zgodnie z fakturą
- 6-hak – usunąć otwór montażowy zatynkować
- 7-słupki stalowy ogrodzenia – usunąć

- 8-przyłącze energetyczne
- 9-rozeta instalacji elektrycznej nadtynkowej
- 10-skrzynka elektryczna
- 11-przewód instalacji elektrycznej nad tynkowej do usunięcia

- 12-lampa do usunięcia
- 13-rysy gr 2mm w tynku do zaspoinowania
- 14-tablica ogłoszeń
- 15-ptasie gniazda – usunąć i oczyścić, miejsca zabezpieczyć osłonami przeciw ptakom

- 16-elewacja zabrudzona ptasimi odchodami – do oczyszczenia
- 17-instalacja odgromowa
- 18-nowe drzwi drewniane wymienić na nowe wg rysunku drzwi oryginalnych

- 19-płyta marmurowa zabrudzona –do oczyszczenia
- 21-miejsce szczególnego zawilgocenia ściany zewnętrznej wykonać izolację przeciw wilgociową typu ciężkiego

- 22-kraty z siatkami usunąć. Okna witrażowe zabezpieczyć szybą bezpieczną klejoną w ramie stalowej
- 23-balustrada do oczyszczenia i zabezpieczenia powierzchniowego powłokami malarskimi w kolorze

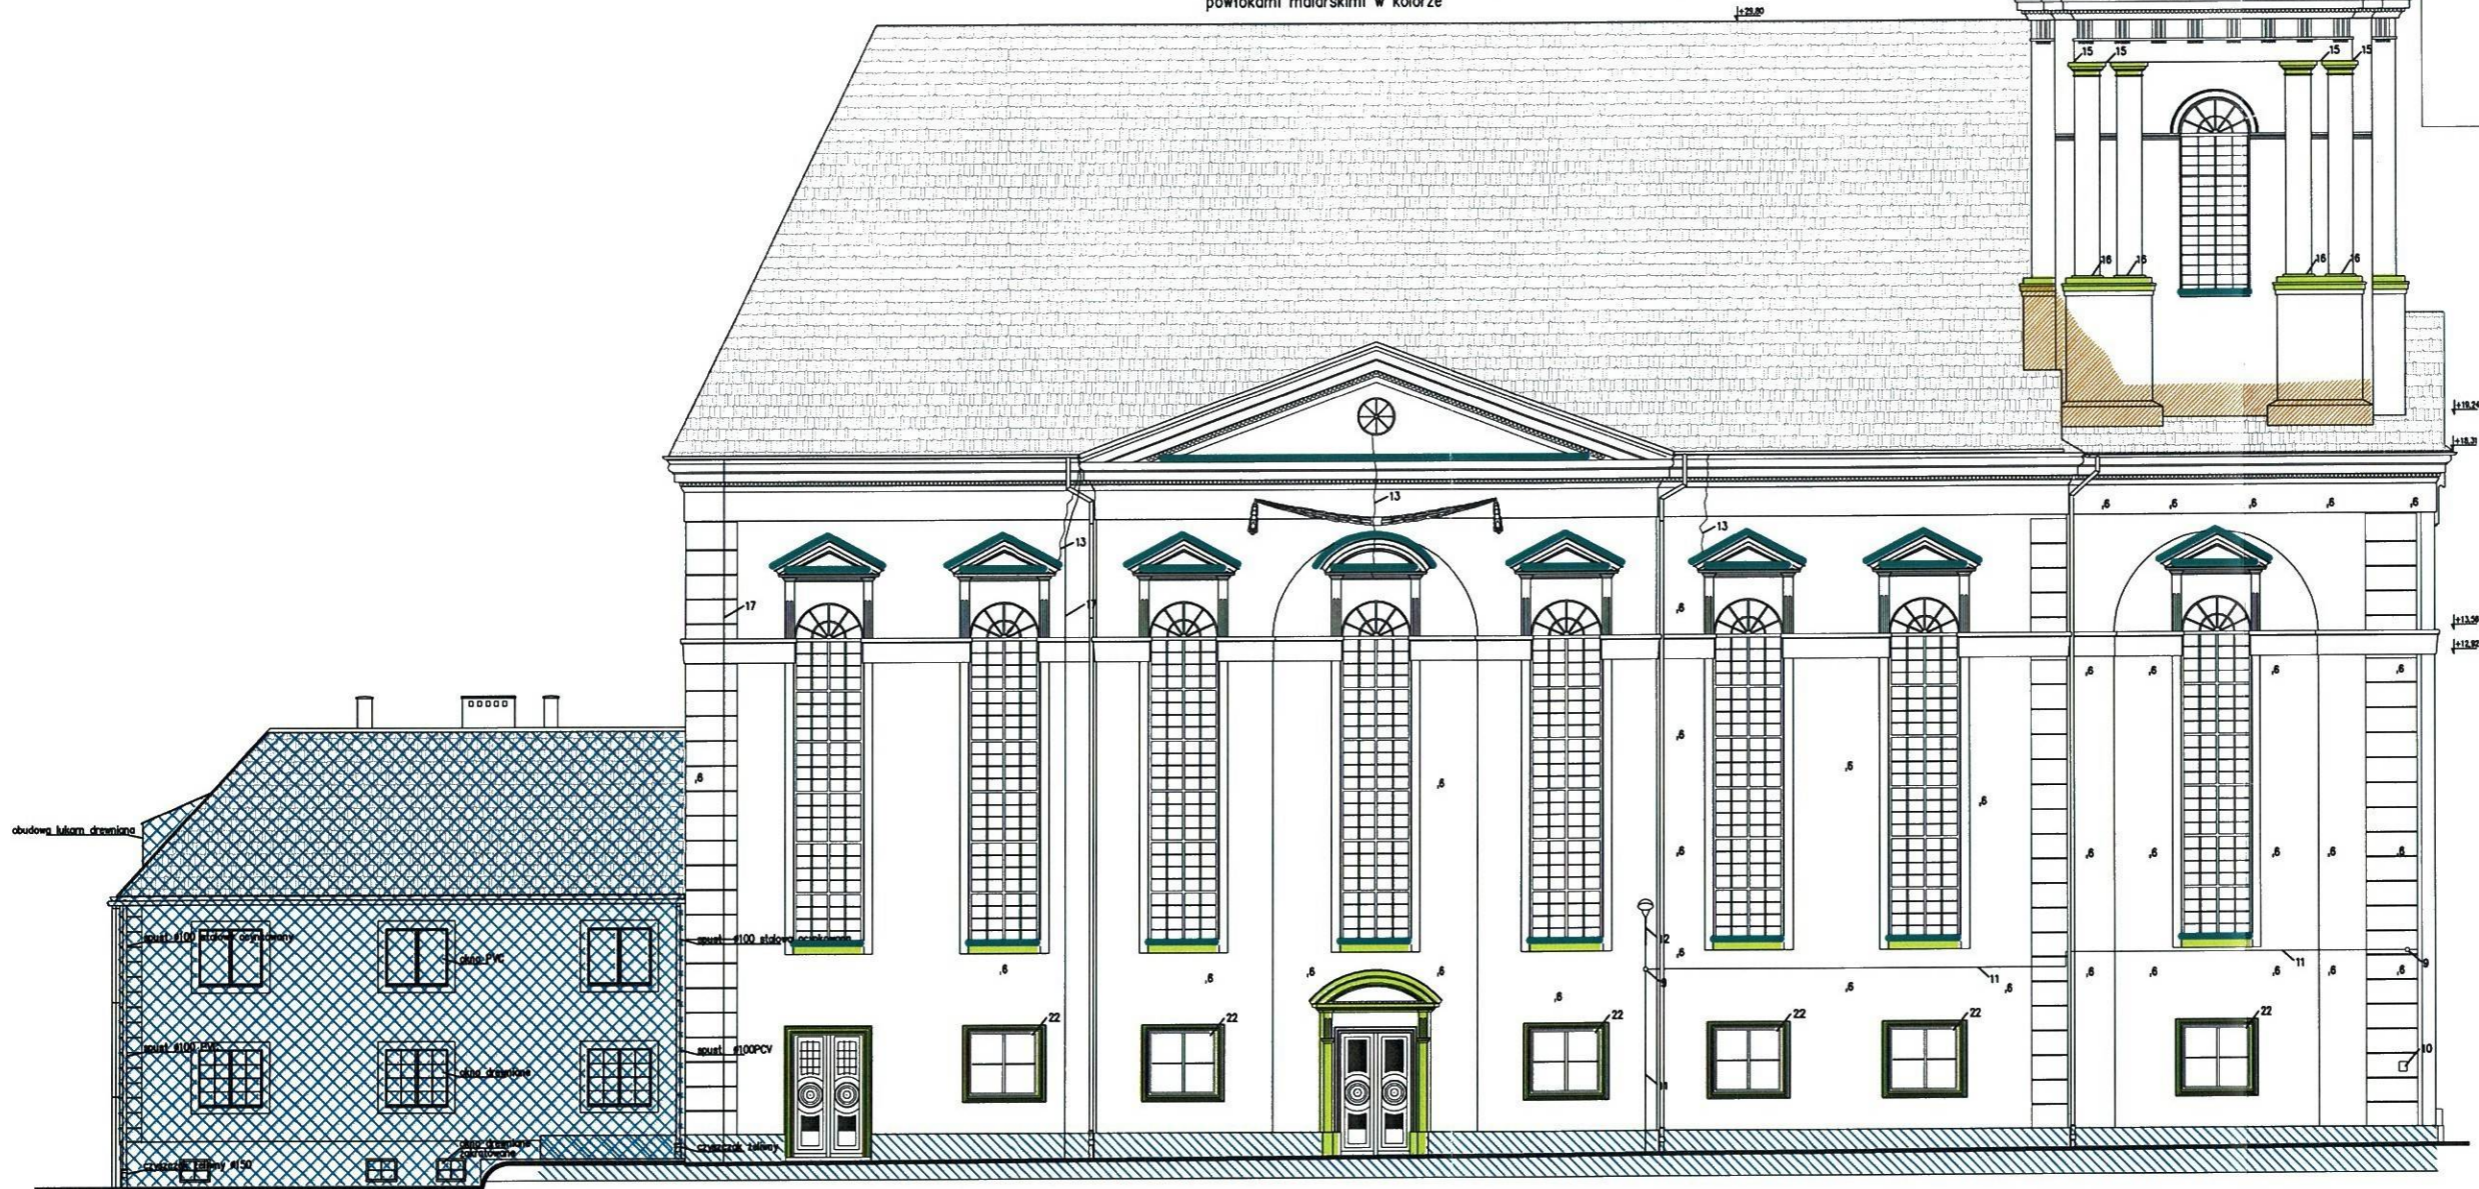
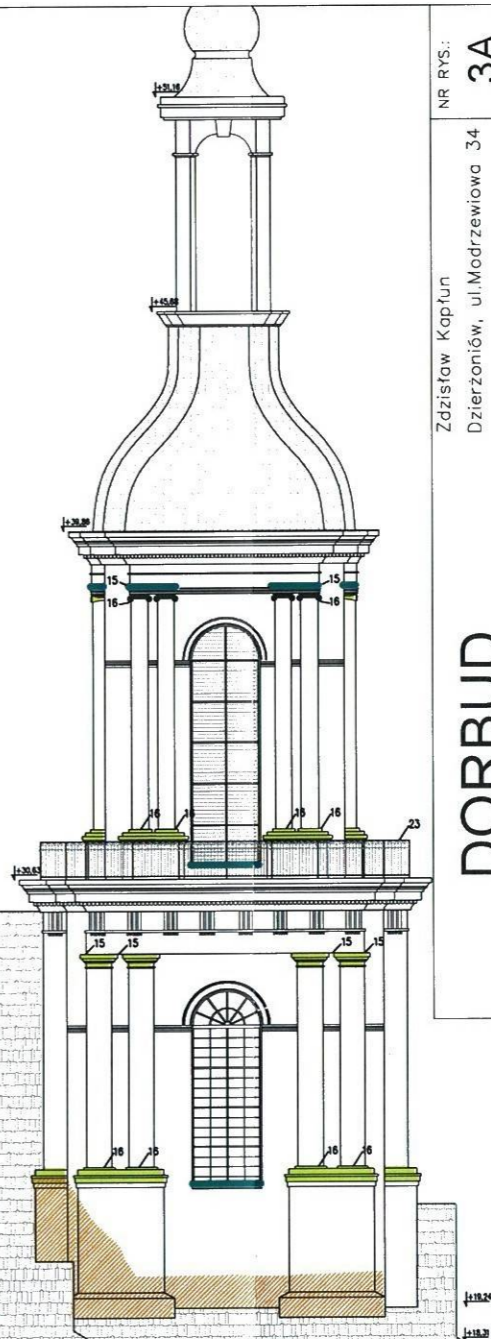
NR RYS.: 3A
 Zdzisław Kaptun
 Dzierżoniów, ul. Modrzewiowa 34
 tel. (074) 832 19 36

BUDYNEK PLEBANI KONIEC XX WIEKU
- 1-grzybki ceramiczne po przyłączy energetycznym napowietrznym –usunąć otwory montażowe zatynkować
 - 2-napowietrzny przewód przyłącza energetycznego

- 3-przewód energetyczny w rurze osłonowej stalowej do zabudowania
 - 4-skrzynka przyłącza energetycznego
 - 5-uszkodzony gzyms – uzupełnić zgodnie z fakturą

- 6-hak – usunąć otwór montażowy zatynkować
 - 7-słupek stalowy ogrodzenia – usunąć
 - 8-przyłącze energetyczne
 - 9-rozeta instalacji elektrycznej nadtynkowej

- 10-skrzynka elektryczna
 - 11-przewód instalacji elektrycznej nad tynkowej do usunięcia
 - 12-lampa do usunięcia
 - 13-rysy gr 2mm w tynku do zaspoinowania

- 17-instalacja odgromowa
 - 18-nowe drzwi drewniane wymienić na nowe wg rysunku drzwi oryginalnych
 - 19-płyta marmurowa zabrudzona –do oczyszczenia
 - 21-miejsce szczególnego zawilgocenia ściany zewnętrznej wykonać izolację przeciw wilgociową typu ciężkiego

- 22-kraty z siatkami usunąć. Okna witrażowe zabezpieczyć szybą bezpieczną klejoną w ramie stalowej
 - 23-balustrada do oczyszczenia i zabezpieczenia powierzchniowego powłokami malarskimi w kolorze

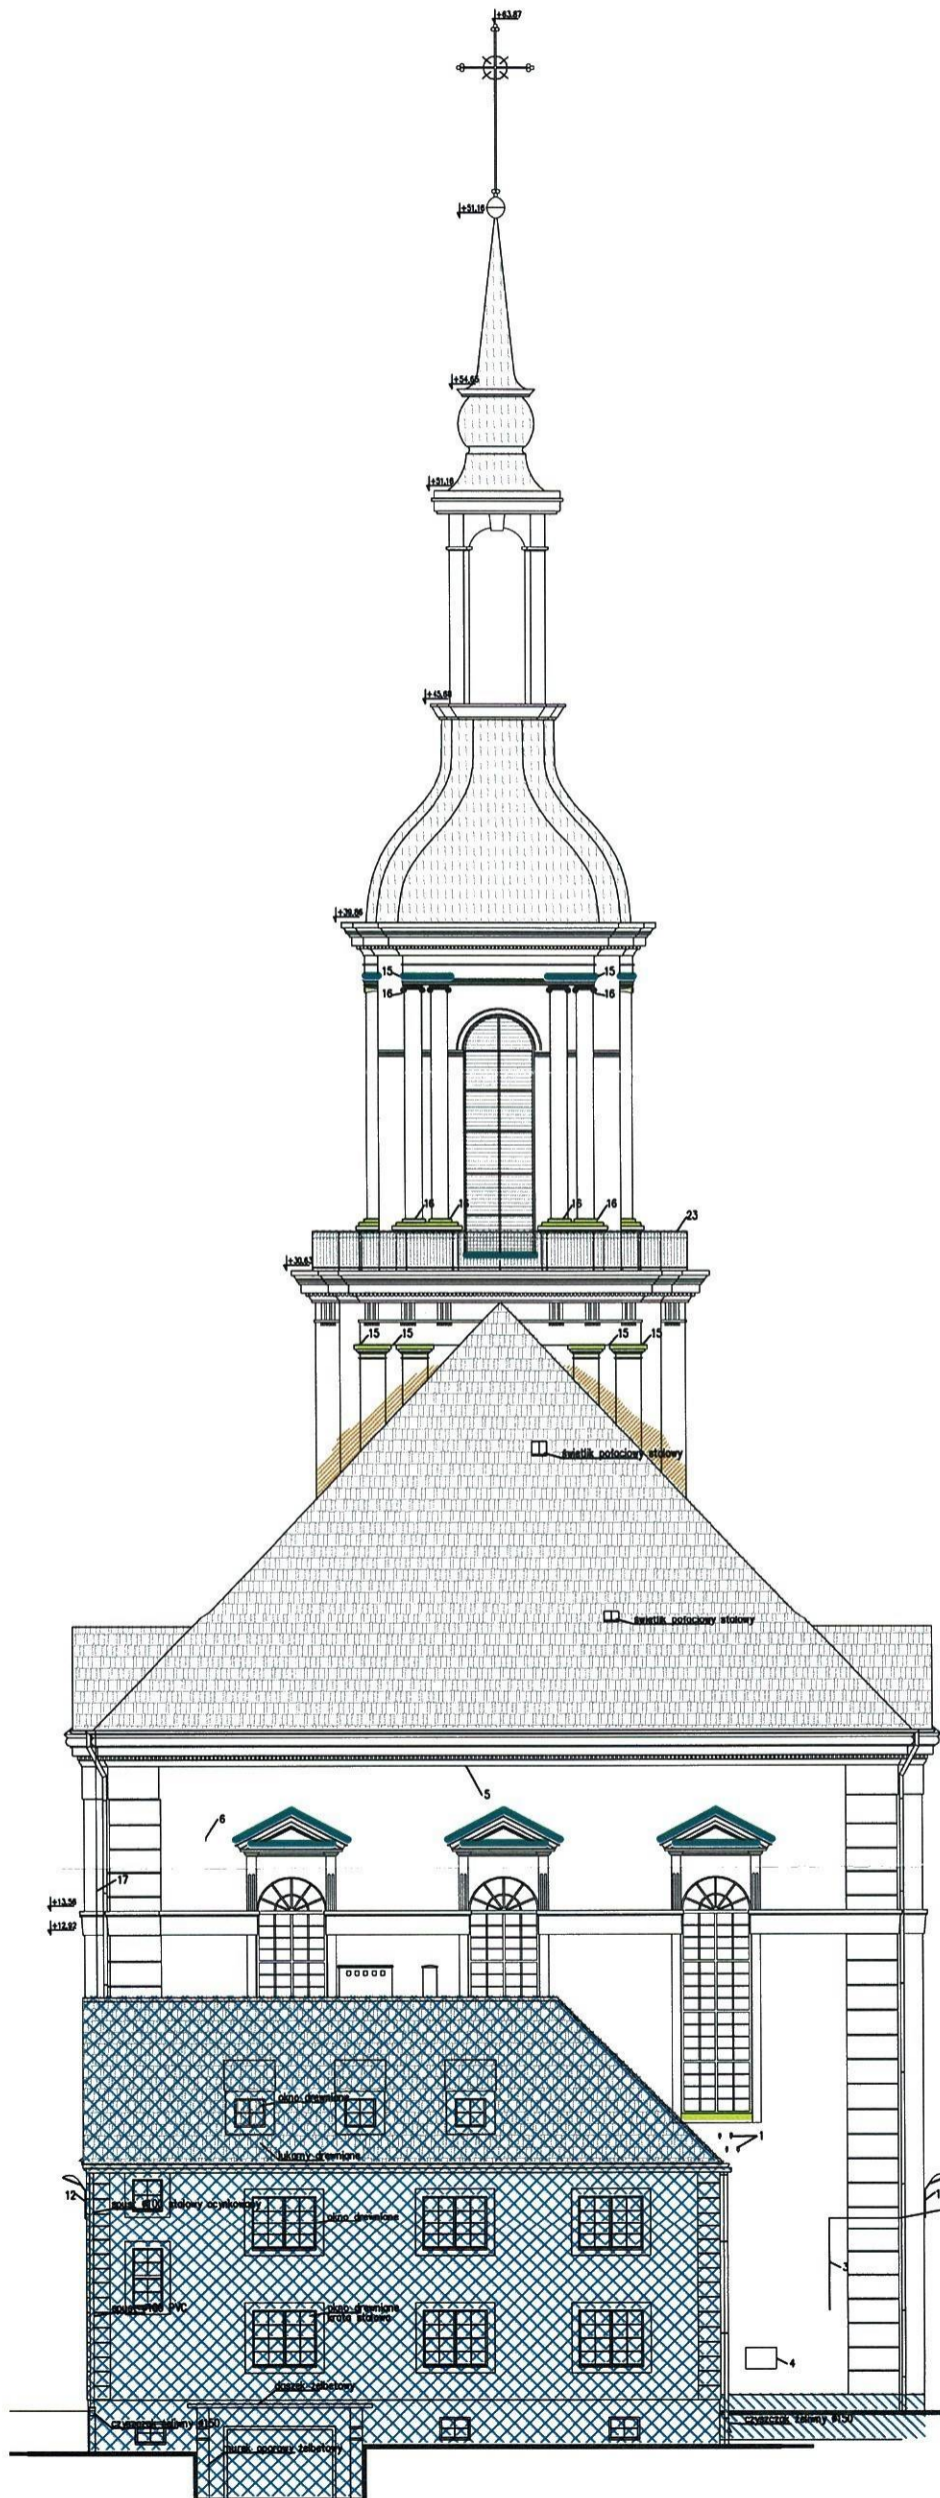
- 4-skrzynka przyłącza energetycznego
- 5-uszkodzony gzyms – uzupełnić zgodnie z fakturą
- 6-hak – usunąć otwór montażowy zatynkować
- 7-stupek stalowy ogrodzenia – usunąć

- 19-płyta marmurowa zabrudzona –do oczyszczenia
- 21-miejsce szczególnego zawilgocenia ściany zewnętrznej wykonać izolację przeciw wilgociową typu ciężkiego
